De Donge-spoorbrug bij Geertruidenberg (hoort) op de Rijksmonumentenlijst

Een technisch monument van de hoogste klasse

Ir. Alex den Ouden
Industrieel archeoloog en techniekhistoricus, Eindhoven
www.alexdenouden.nl
2004

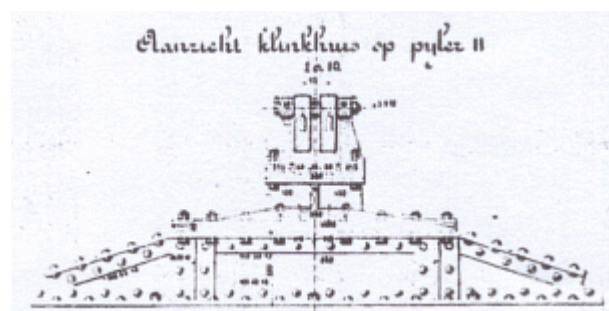
N.B. Zoals blijkt uit onderstaande foto's is de houten balk aan de westelijke zijde geheel verrot. De oostelijke zijde is aanmerkelijk minder aangetaast.

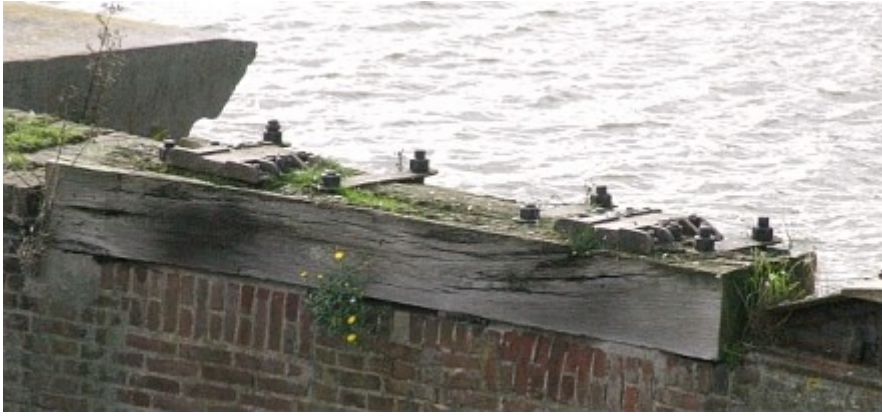
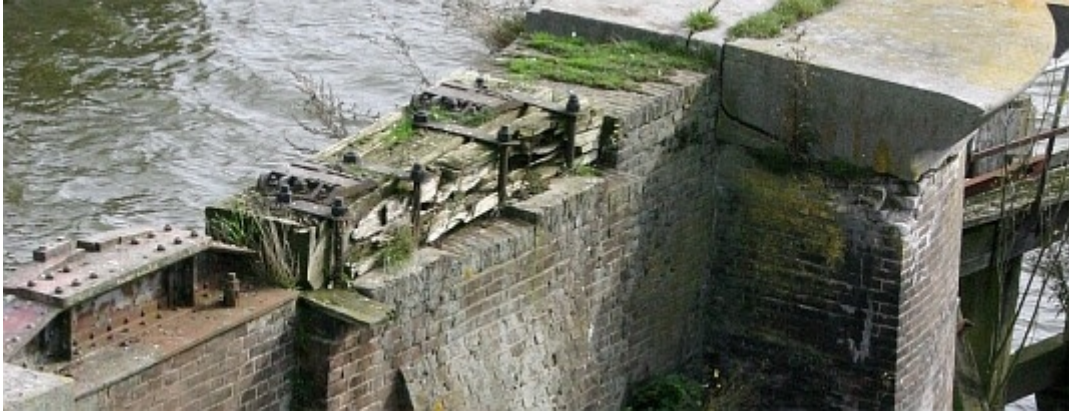
Links een zicht op de oostelijke zijde van pijler II, rechts een zicht op de westelijke zijde

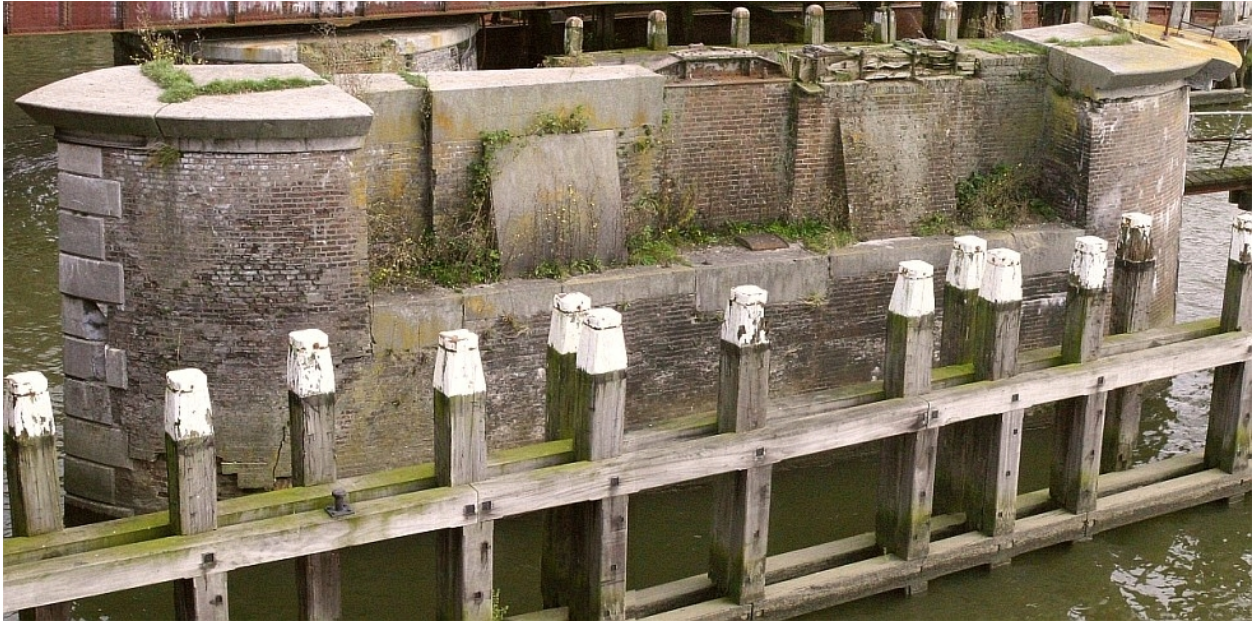
Pijler II, gezien naar het zuidoosten

In de zone om de waterlijn is het afpellen van de buitenste schil van het metselwerk aan de noordoostzijde (en in iets mindere mate ook aan de noordwestzijde) nogal ver voortgeschreden. Aan de noordoostzijde hangt één van de hardstenen ingezette verhaalkommen er nog maar net half bij. Aan de noordoostzijde loopt er een forse liggende scheur vanaf de overgang van de pijlerkop op het pijlerlijf naar het noorden. Aan de noordwestzijde loopt er verder een eveneens forse staande scheur in het metselwerk vanaf ongeveer hetzelfde punt naar beneden. Aan de zuidzijde zien we ook al een grote staande scheur, die zelfs een centimeter of tien openstaat! In feite zijn beide pijlerkoppen grotendeels losgekomen van het pijlerlijf.

Aan de zuidzijde zijn alle topdekplaten losgescheurd van het onderliggend metselwerk van de pijlerkop. De meest zuidoostelijke dekplaat steekt een cm of tien schuin omhoog en ligt op los puin. De rollaag direct achter de betreffende topdekplaten is eveneens van het metselwerk losgescheurd. De relatief grote schade aan pijler II is het gevolg van een ernstige aanvaring waarbij de pijler ontzet is. Je mag je afvragen of hij misschien van zijn betonkist losgeslagen is. Er zijn na deze aanvaring voor zover ik heb kunnen nagaan géén reparaties verricht!

- Pijler II is er na een aanvaring tamelijk slecht aan toe. Hier zijn wel wat serieuze (water) bouwkundige reparaties voorgeschreven. Positiecontrole; enkele grote en diepe scheuren in het metselwerk repareren; trekstangen door de pijler om deze te consolideren; herstel van de afgepelde metsellaag aan de noordzijde nabij de waterlijn; opnieuw positioneren en vastgieten van de dekplaten op de pijlertoppen (na reparatie van het onderliggend metselwerk).
