De Donge-spoorbrug bij Geertruidenberg (hoort) op de Rijksmonumentenlijst

Een technisch monument van de hoogste klasse

Ir. Alex den Ouden
Industrieel archeoloog en techniekhistoricus, Eindhoven
www.alexdenouden.nl
2004

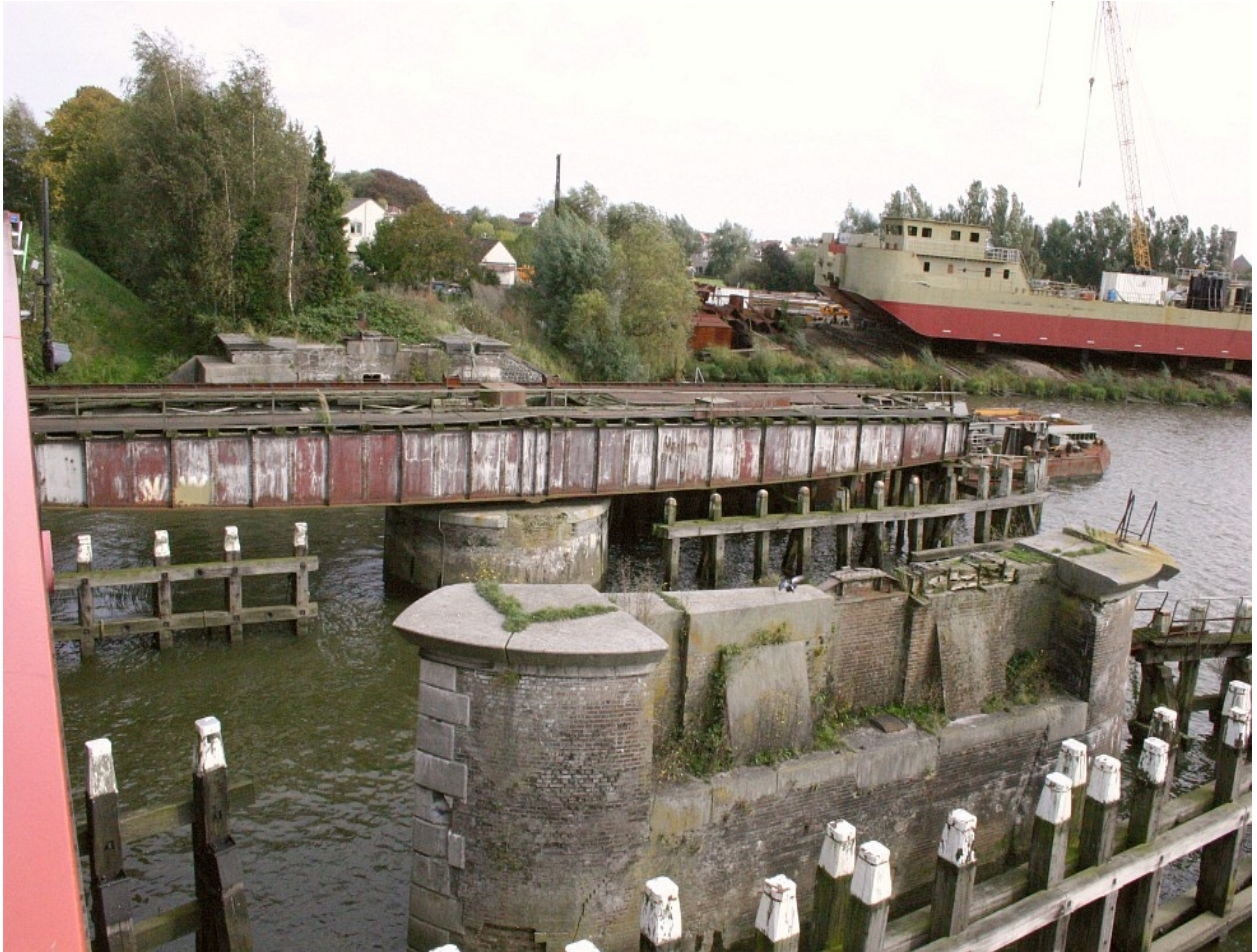
De Donge-spoorbrug in oktober 2004, gezien naar het oostzuidoosten. Op de voorgrond pijler II, in het midden de draibrug op z'n draaipenent, op de achtergrond het oostelijke landhoofd (foto ir. A. den Ouden, oktober 2004)

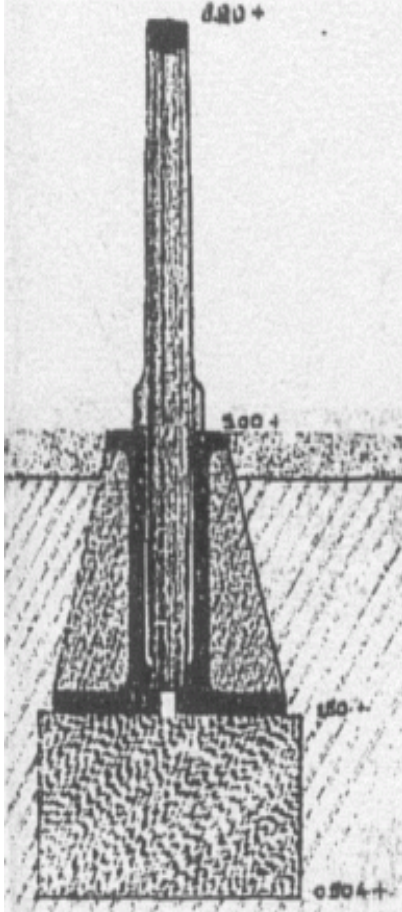
Koningsspil en spilkoker

De stalen koningsspil is op de top van de draaijiler zuiver verticaal gesteld. Op de kop van de spil rust een stalen spilmuts, (132 cm × 109 cm - 21 cm dik). De zojuist genoemde stalen onderplaat van de spilkoker - en daarmee de hele draaibrug - hangt met vier zware hangbouten aan de spilmuts. De bovenplaat van de spilkoker past ruim om de spil. De trekstangen (van smeedijzer - geen staal!) hebben een diameter van 15 cm. De hoge moeren worden met contra moeren tegen losdraaien geborgd.

Tussen de muts en de bovenplaat van de spilkoker is bewust enige ruimte gehouden. Deze kan worden ingesteld door de vier wiggen die er tussen zijn geplaatst. Deze kunnen met stelschroeven in horizontale sponningen in de bovenplaat worden verschoven. Op deze wijze kan de hoogteligging van de brug alsmede zijn zuiver horizontale ligging worden ingesteld.

N.B. Zowel de spilmuts als de koningsspil werden hier in staal uitgevoerd. Als je pech had, begonnen de loopvlakken al spoedig op elkaar in te vreten. Het werk van de brugwachters was dan bepaald geen sinecure. Omstreeks 1900 werd elders in Nederland geëxperimenteerd met een bronzen muts, die aanmerkelijk beter bleek te voldoen. Ik weet niet of de Geertruidenberger brug later ook een dergelijke muts heeft gekregen; dit lijkt me hoogst onwaarschijnlijk.

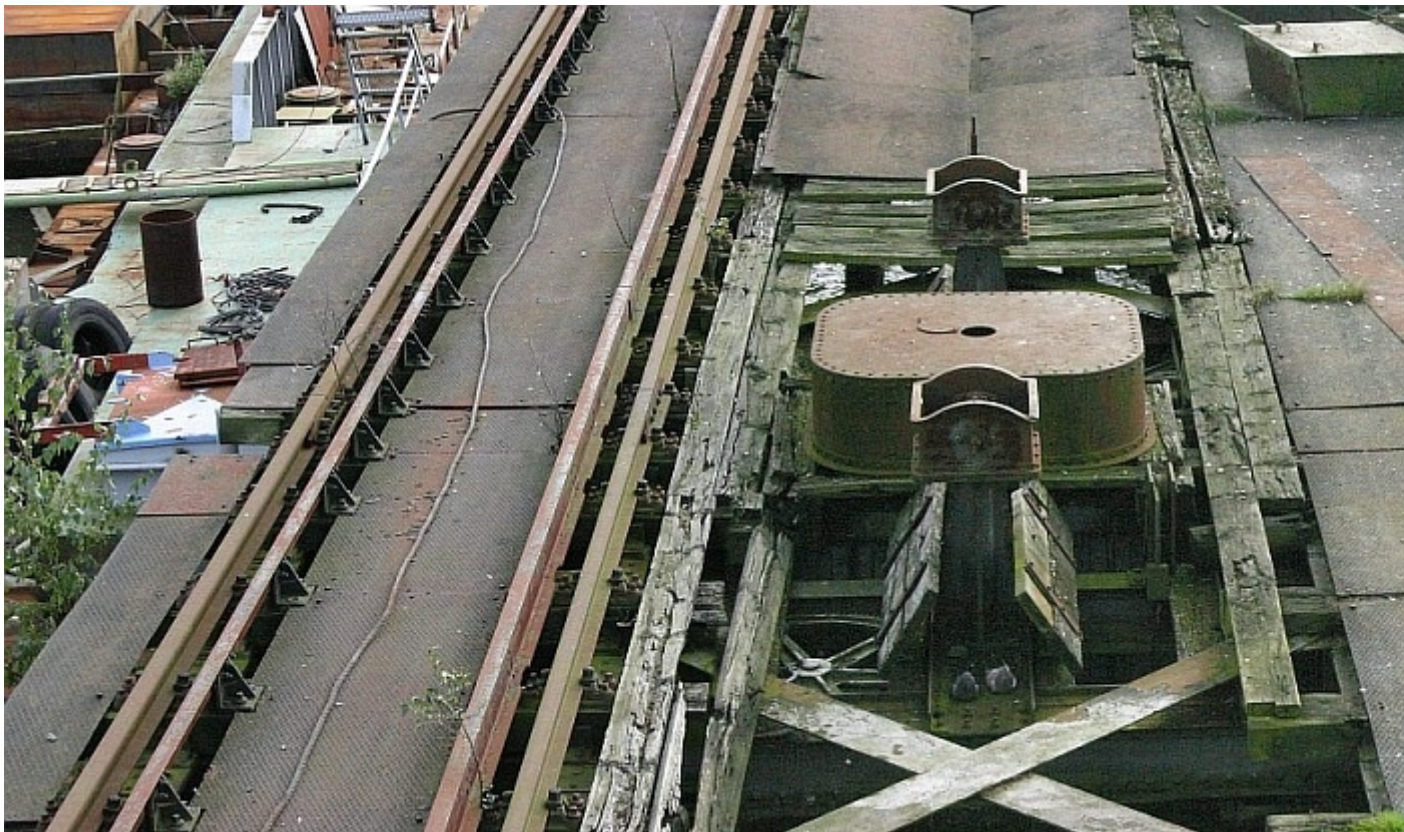
N.B. De huidige situatie is niet zoals in het Bestek gespecificeerd, maar gemoderniseerd. De bielzen zijn normale lengte (2,6 meter lang) en lopen dus niet over de ruimte tussen de twee binnenhoofdliggers door. Aan de zuidzijde zijn de spoorstaven wél aanwezig; aan de noordzijde echter liggen alleen nog de bielzen. Aan de zuidzijde liggen tussen de rails twee op stoelen gemonteerde Z-stalen als contrarails.

N.B. In het hart van deze foto zie je het dubbele windwerk dat dient voor het draaien van de brug. Voor en achter twee lieren; midden daartussen een grote liggende tandwielkast. Op de volgende pagina wordt dit mechanisme verder beschreven en geïllustreerd.

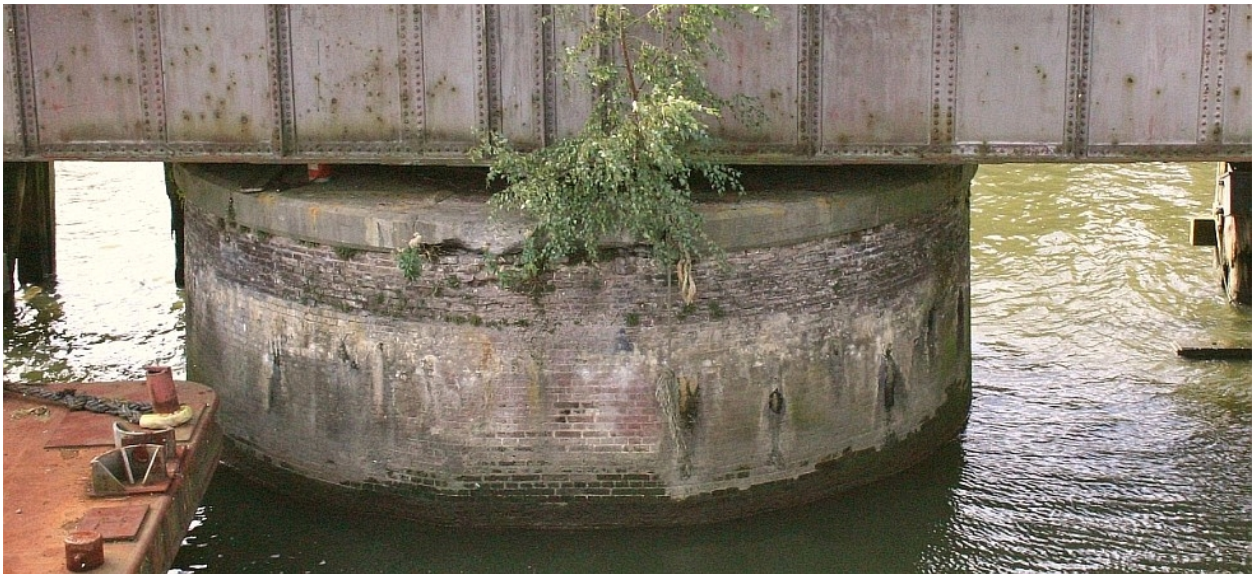
Draaipijler, gezien naar het westen

De draaipieler is compleet. De ingemetselde koningsspil en de tandkrans annex loopring zijn compleet, inclusief de vier wielen die over de loopring rollen. De draaibrug is opengedraaid en derhalve niet opgezet. Met andere woorden, de brug rust met volle gewicht op de koningsspil. Hij is wel vergrendeld op het zuidelijk remmingswerk (hoop ik).
