# Historische pannendaken

## Wat gaan we behandelen?

- Beknopte geschiedenis van dakpannen
- Inspecteren van pannendaken
- Schades aan pannendaken
- Onderhouden van pannendaken
- Pauze
- Presentatie over zinken goten

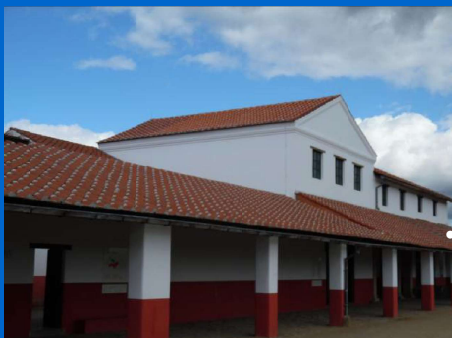
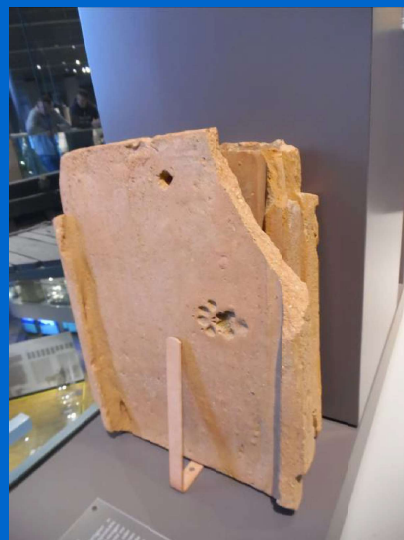
## Romeinse dakpannen

Foto boven: archeologische vondst van dakpannen van gebouwen in de Romeinse stad Colonia Ulpia Traiana.

Foto's linksboven en linksonder: Tegula en Imbrice op een Romeinse herenboerderij in het openluchtmuseum in Xanten (Duitsland).

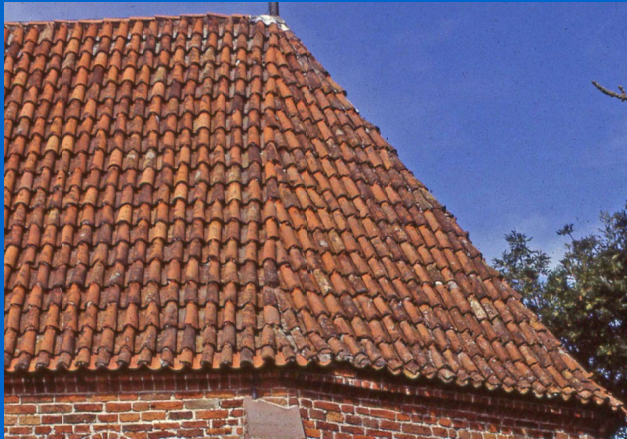
# Middeleeuwse holle en bolle pannen

- Foto boven: NH-kerk Oostrum Friesland
- Oudste daken uit de 14<sup>e</sup> - 15<sup>e</sup> eeuw
- Zeer zeldzaam, ca. 8 daken in Noord-Nederland zijn nog bewaard gebleven.

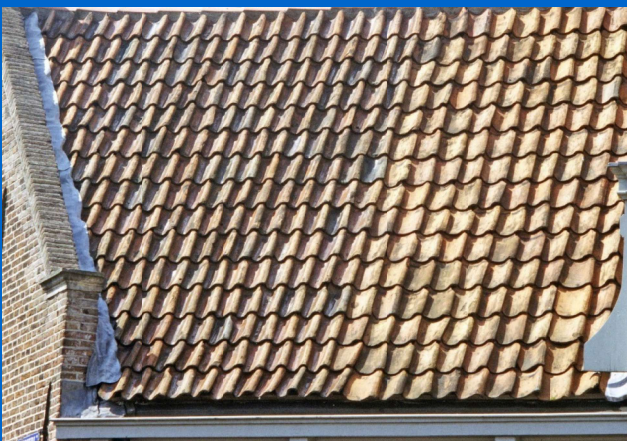
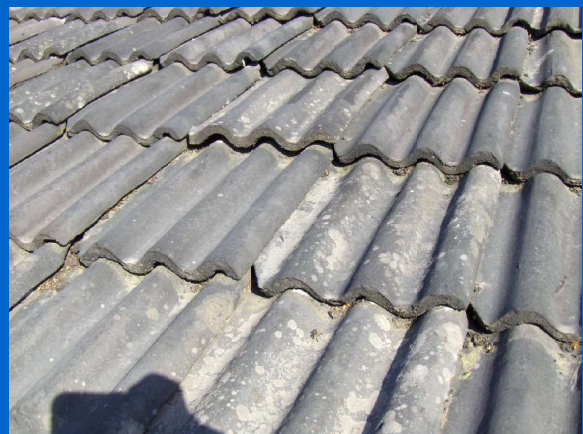
## Handvorm dakpannen 14<sup>e</sup> eeuw tot ca. 1950

- Foto linksboven: 17<sup>e</sup>-eeuwse gootjespan en daarnaast de vlakkere oude holle dakpan. Deze is rond 1500 ontwikkeld uit de quackpan.
- Foto rechtsboven: 19<sup>e</sup>-eeuwse Friese 3-golfpan.

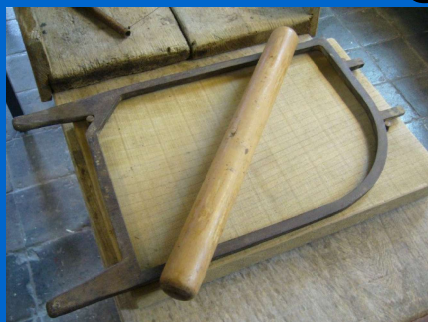
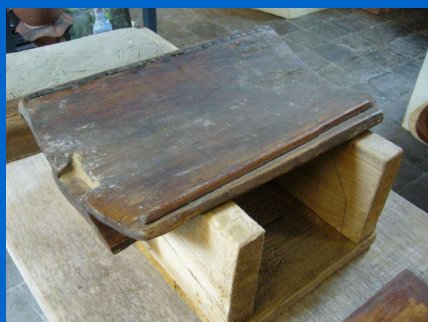
# Hoe worden handvorm dakpannen gemaakt?

- Bron foto's: Huub Mombers (dakpannenmuseum in Alem).
- Foto linksboven: een raamijzer.
- Foto linksonder: houten mal.

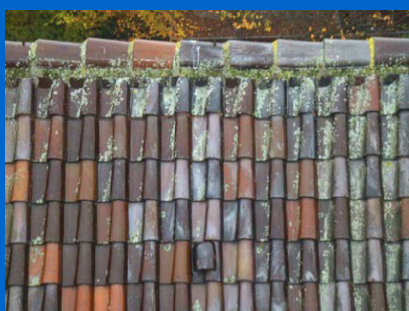
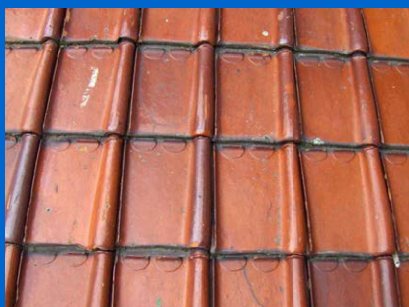
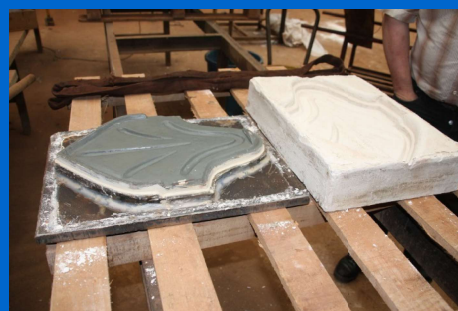
## Machinaal gefabriceerde dakpannen ca 1800-heden

- Foto linksboven: Romaanse dakpan uit 1924 (stempelpan).
- Foto linksonder: Tuile du Nord dakpan uit 1910 (stempelpan).
- Foto boven midden: handpers uit 1840.
- Foto rechtsboven: mal voor een Oegstgeester dakpan. Bron foto: Kroon Keramiek.

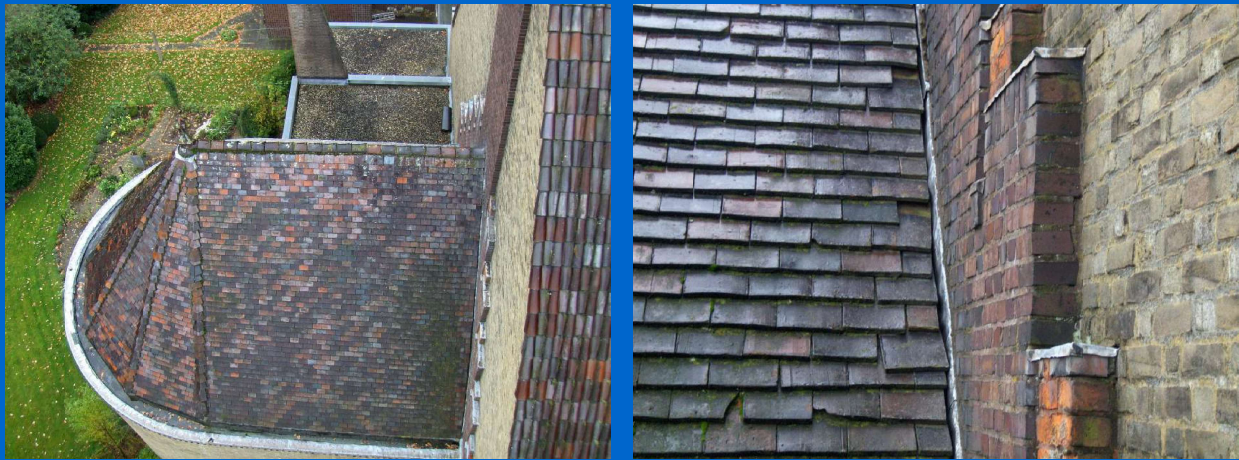
# Keramische leipannen vanaf de middeleeuwen tot heden.

➤ Voorbeeld van een dak met keramische leipannen uit 1924.

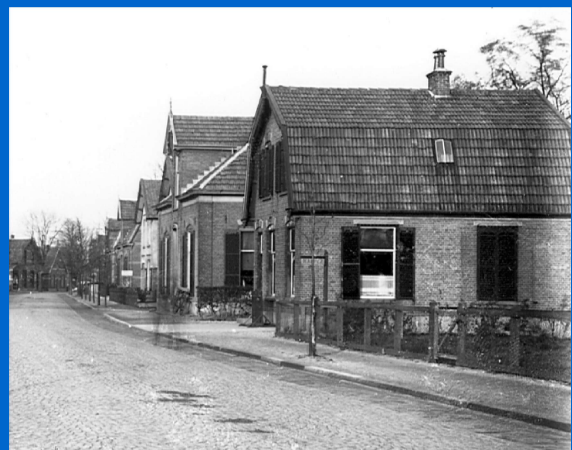
## Wat is de levensduur van een keramische dakpan?

- Foto linksboven: originele Friese driegolf strengpers dakpannen met bijhorende vorsten uit 1908 (111 jaar).

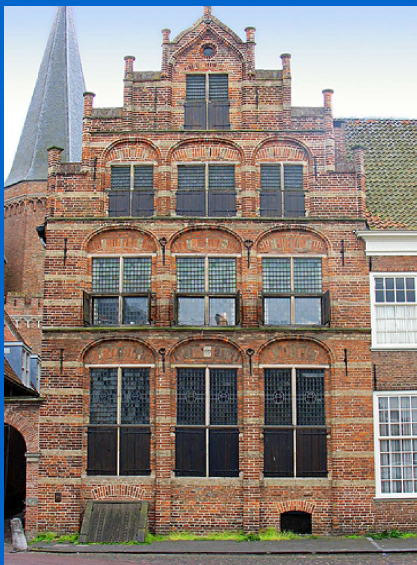
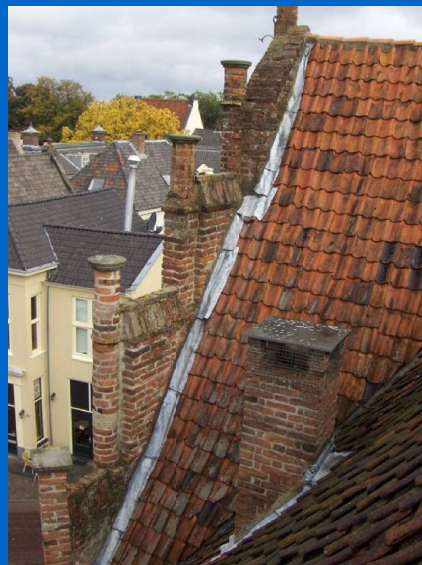
# Wat is de levensduur van een keramische dakpan?

- Foto linksboven: Dat Bolwerck in Zutphen uit 1549 (470 jaar).
- Foto rechtsboven: Zutphense dakpannen (klein model oude holle dakpan) op Dat Bolwerck.

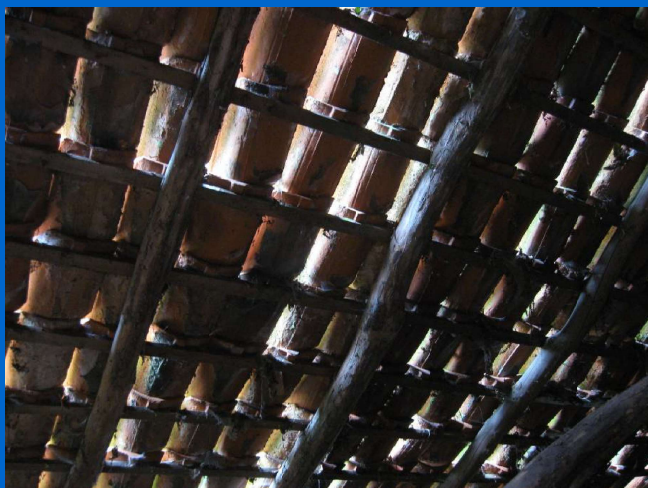
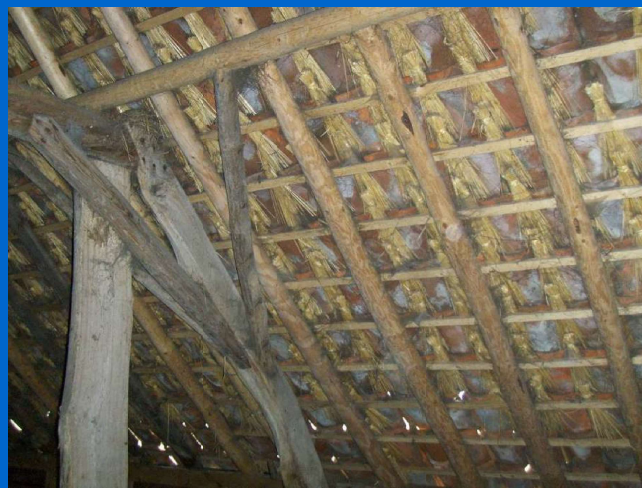
## Strodokken

- Foto linksboven: de oude holle dakpannen zijn niet volledig wind- en waterdicht.
- Foto rechtsboven: het aanzicht van een pannendak met strodokken. De strodokken dienen om lekkage door slagregens en stuifsnieuw te voorkomen.

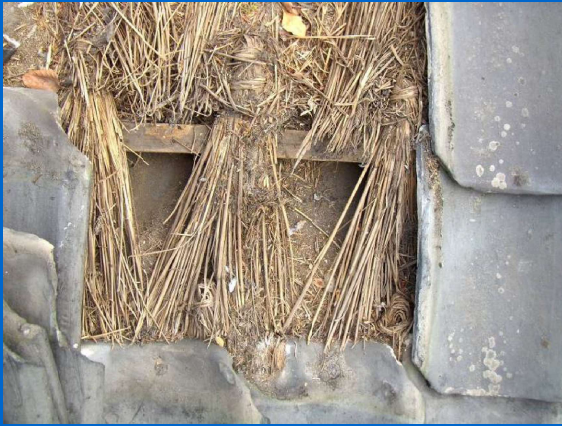
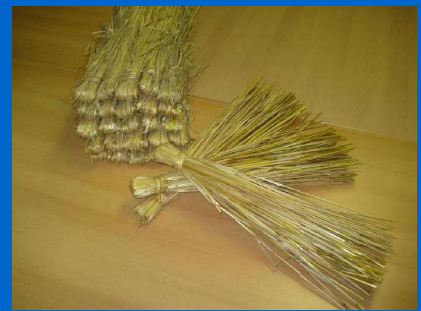
# Strodokken maken

- Foto boven. Oude strodokken tussen de dakpannen
- Foto rechtsboven: strodokken maken, bron foto stichting historisch boerderij onderzoek
- Foto rechts. Nieuwe strodokken worden nu nog door enkele rietdekkers gemaakt. Bron foto Jos van Rees

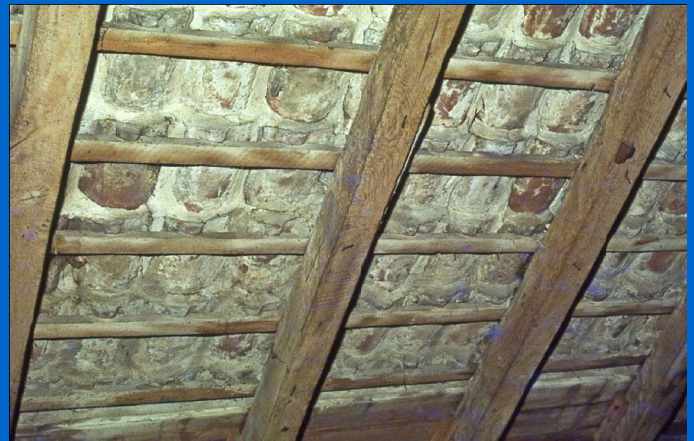
# Met mortel dichtgezette kieren

➤ Met een kalkmortel dichtgesmeerd pannendak.

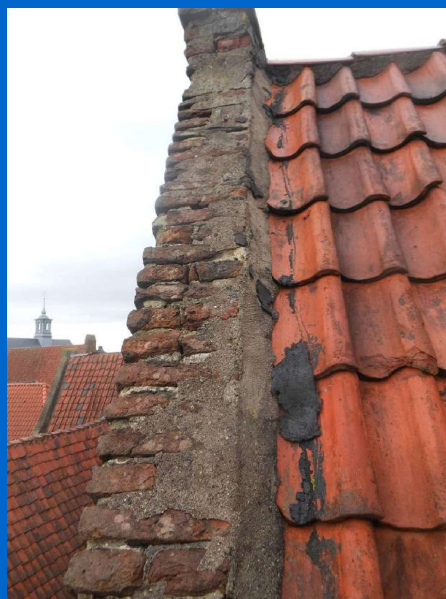
# Gevelaansluiting met mortel

➤ Afbeelding linksboven: de met mortel aangesmeerde dakpanaansluiting moet hoog tegen de gevel aangesmeerd worden.

➤ Foto rechts: voorbeeld van een met mortel aangesmeerde gevelaansluiting.

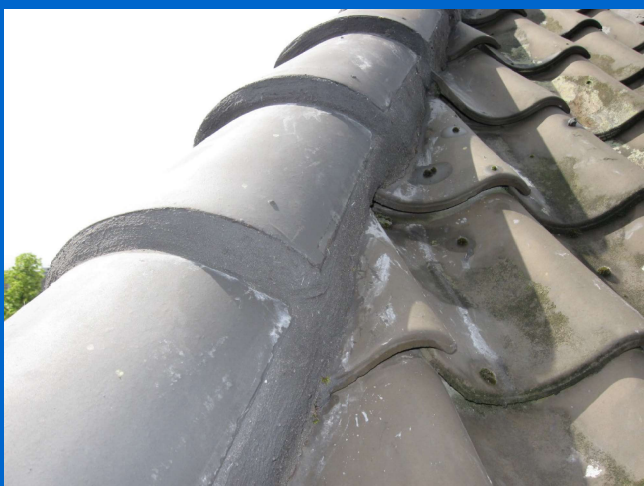
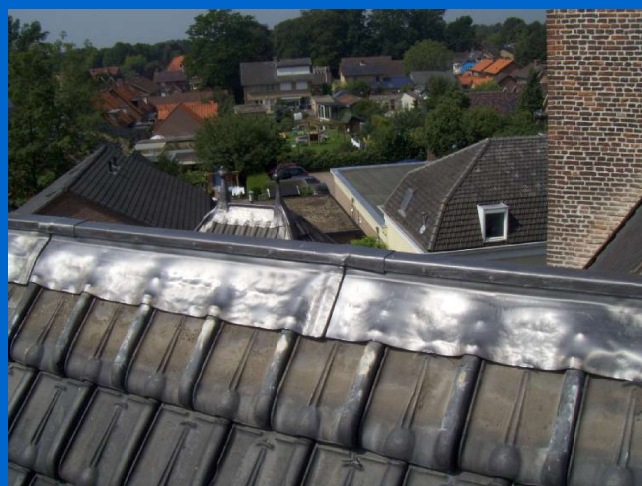
# Traditionele nok en hoekkeperafwerking

- Foto linksboven: hoekkepervorsten in een traditionele dakmortel.
- Foto rechtsboven: loden nokafdekking. Loden afdekkingen ongeveer vanaf de 17<sup>e</sup> eeuw.

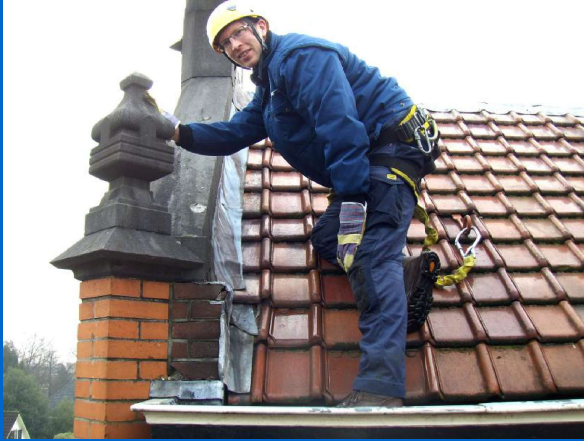
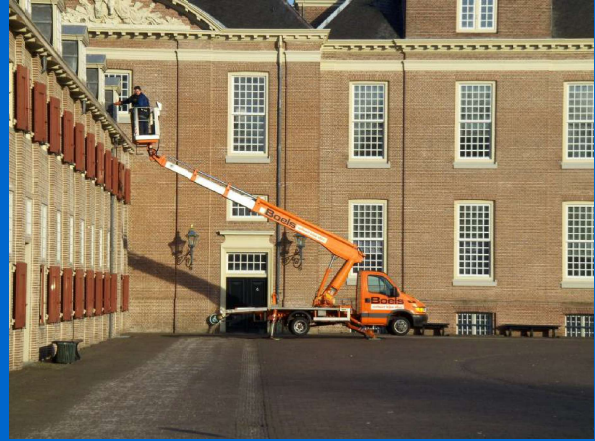
- Goed en volledig inspecteren van pannendaken kan alleen van dichtbij.
- Foto linksboven: aangelijnd inspecteren van een pannendak.
- Foto rechtsboven: inspecteren van het dak met behulp van een hoogwerker.

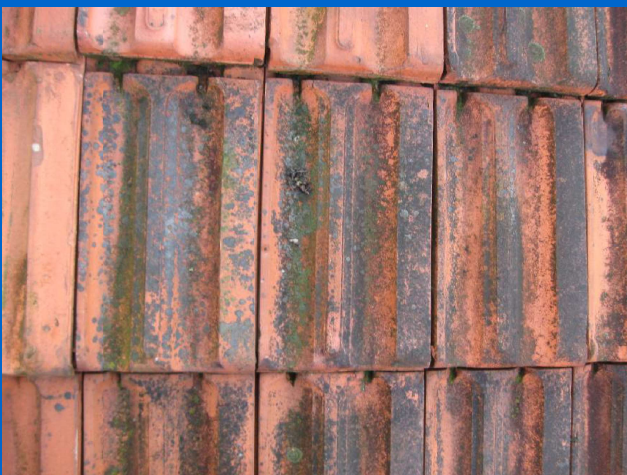
- Sommige schades zie je alleen van dichtbij.
- Muldenpannen zijn berucht om lekkages door gebroken zijsluitingen.

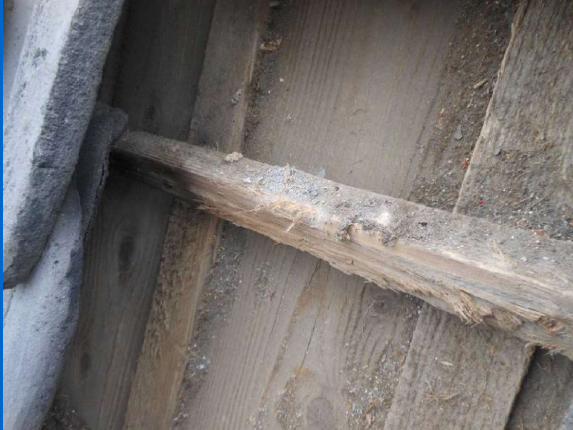
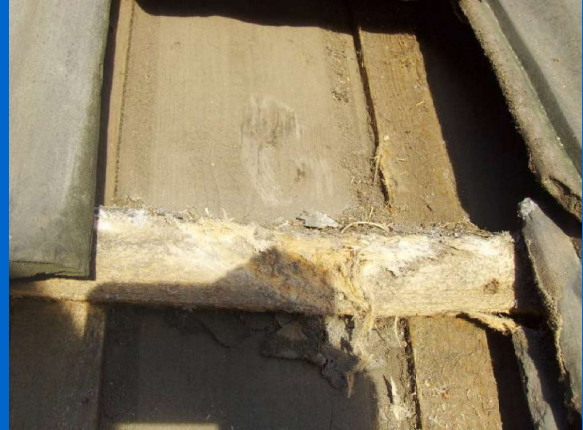
- Foto linksboven: kantelende panlatten.
- Foto rechtsboven: vervezelende panlatten. De lignine lost door jarenlange vochtinwerking op en de cellulosevezels blijven over.
- De panlatten op beide foto's zijn ca. 100 jaar oud.

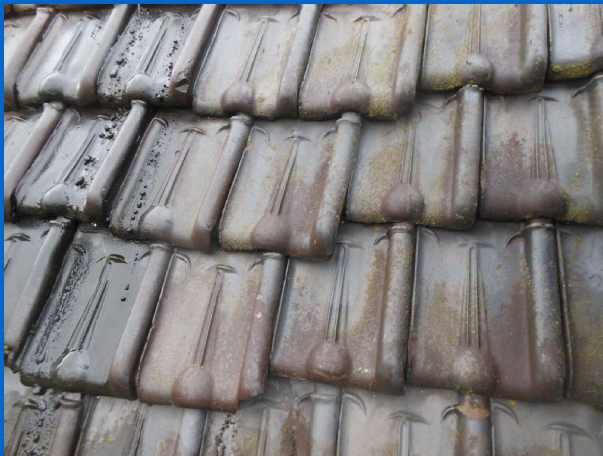
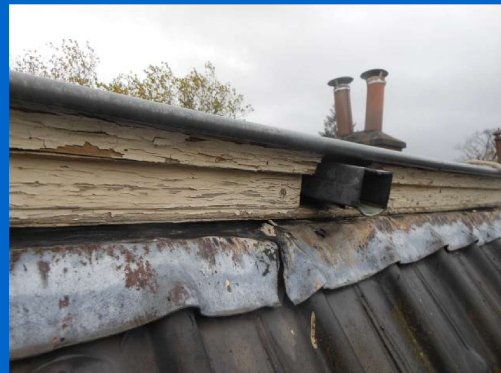
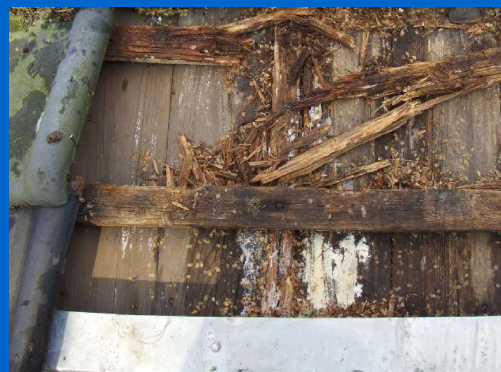
- Vershoven dakpannen kunnen duiden op ingerotte of verzakte panlatten.

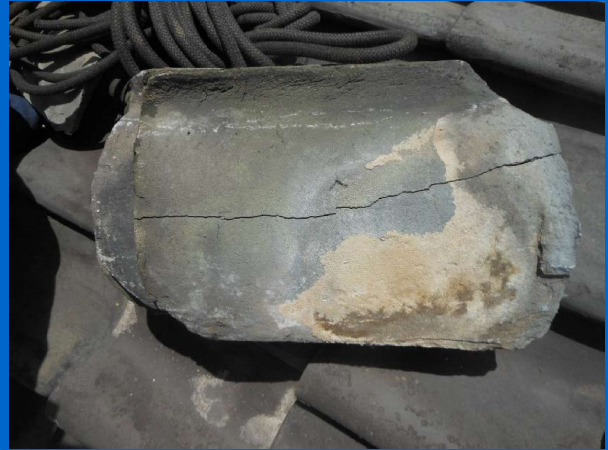
➤ Kleine scheurtjes zuigen capillair vocht op. Bij bevriezing neemt het volume van het vocht toe en dat drukt de dakpan uit elkaar.

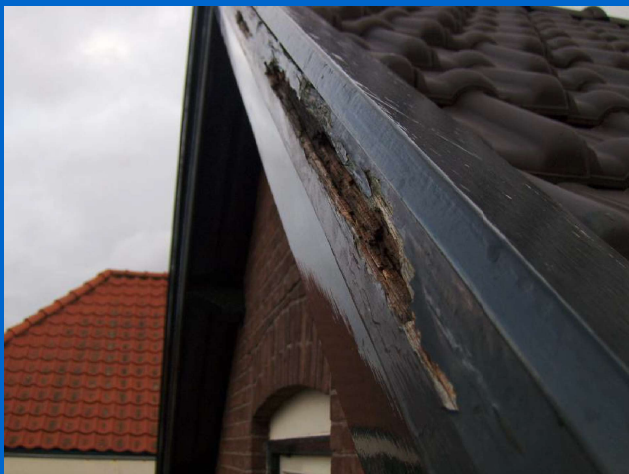
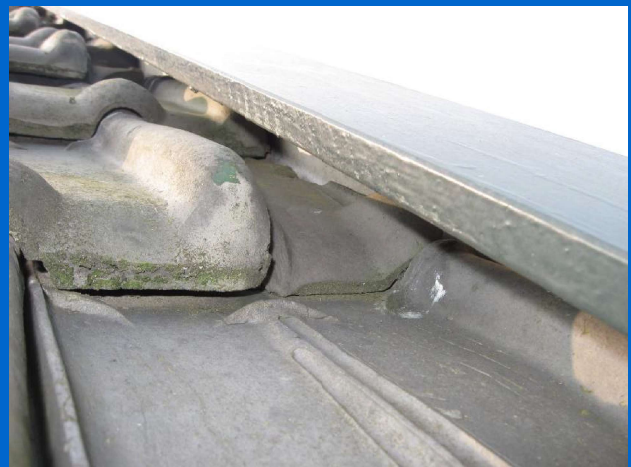
- Foto linksboven: forse inrottingen aan de windveren.
- Foto rechtsboven: de inrotting is het gevolg van lekkage door half doorgeslepen kruispannen.

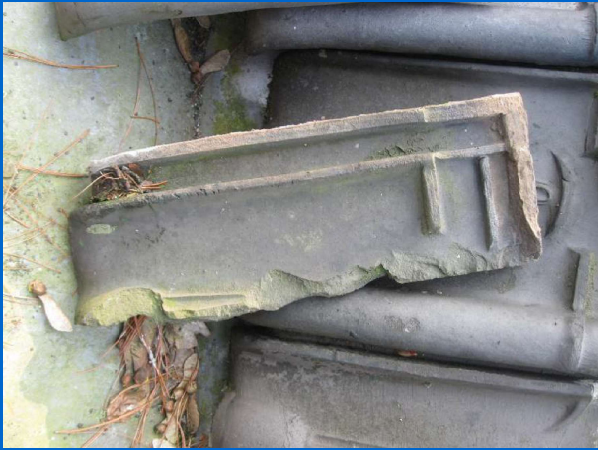
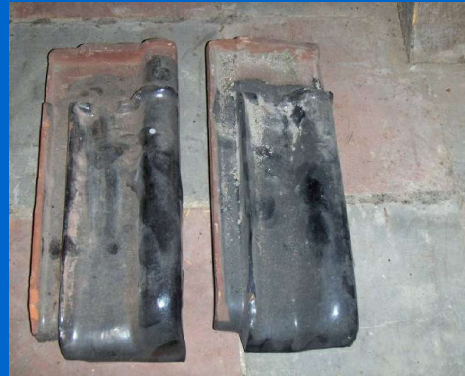
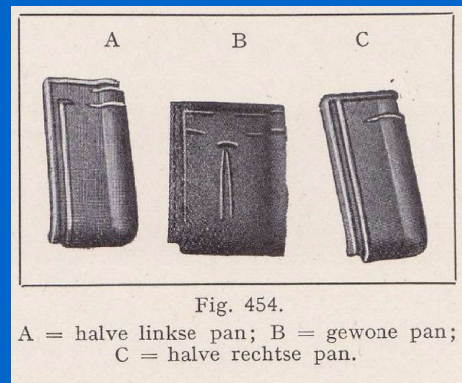
- Afbeeldingen rechts: voorbeelden van de juiste halve dakpannen.
- Foto boven: doormidden geknipte kruispan zonder waterkering.

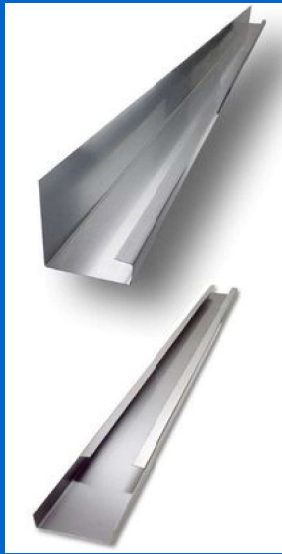
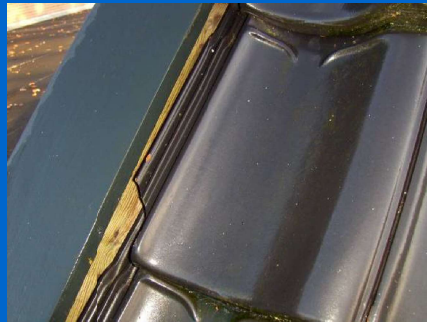
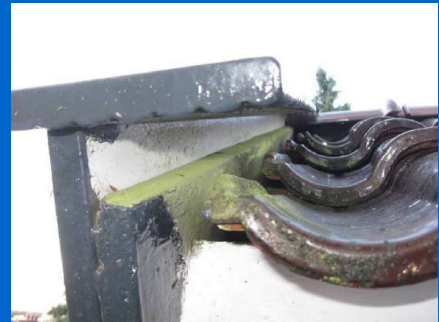
- Foto's boven: de nieuw aangebrachte dekplanken dekken de dakpan nauwelijks af.
- Foto links: voorbeelden van verholten goten.  
Bron afbeelding: Rheinzink.

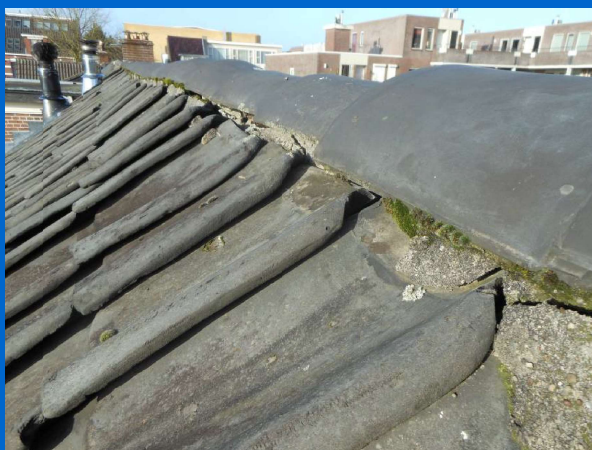
- Foto links: zwamaanstasting aan de nokgording en het dakbeschot.
- Foto boven: de minerale dakmortel is deels weggevallen.

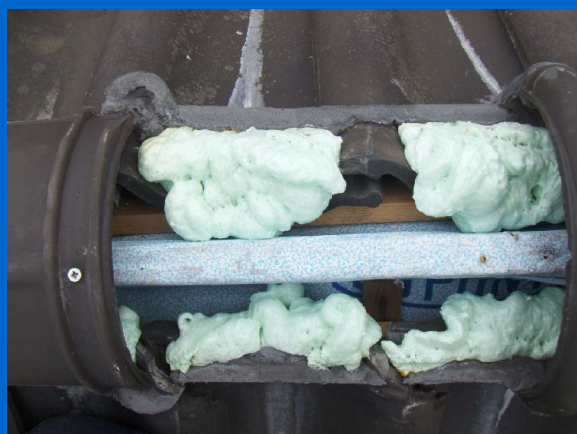
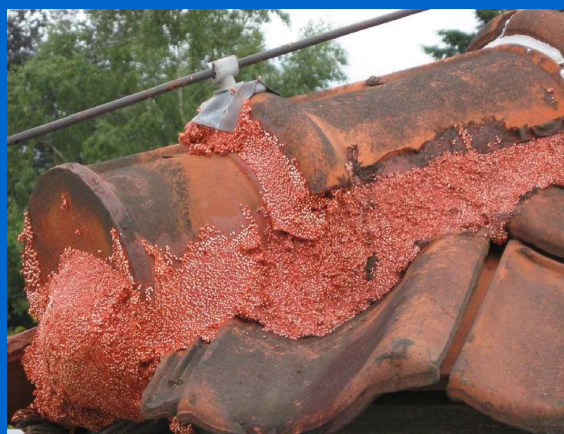
- Foto linksboven: om “dure” Sacrete dakmortel uit te sparen heeft de aannemer een rugvulling van purschuim gebruikt.
- Foto rechtsboven: geklieder met Flexim dakmortel.

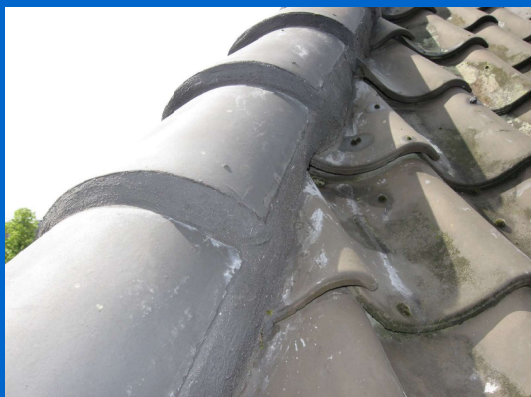
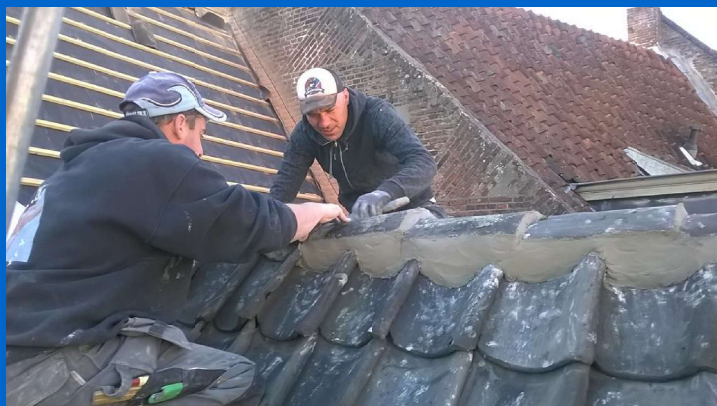
- Nokvorsten in een minerale dakmortel. De mortel is verstevigd met kunststofvezels.

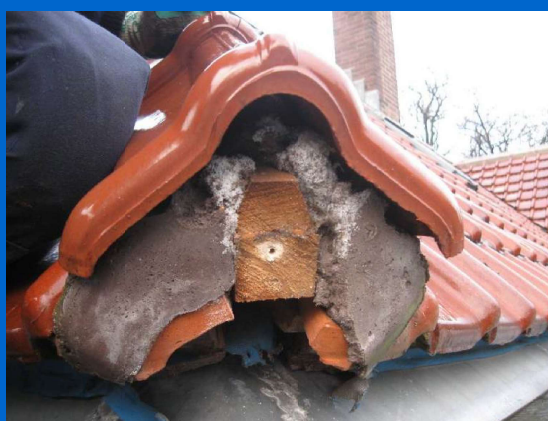
- Probeer de mortel niet volledig tegen de ruiterslat aan te smeren. Door vochtopname kan de ruiterslat gaan zwellen en de vorstpan kapot knappen.
- Deze vorstpannen bevinden zich aan de zuidwesthoek en wordt meer belast door wind en regen.

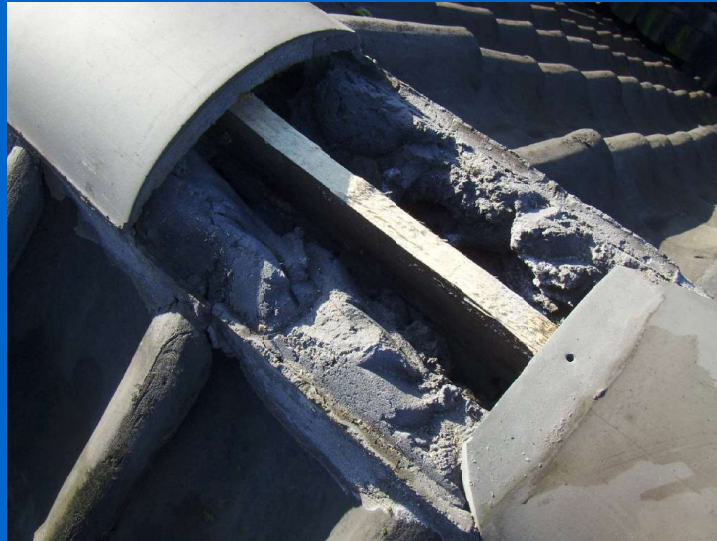
- Deze ruiterslat kan droog ventileren. Eventueel kunnen panscherven worden gebruikt als extra buffer.

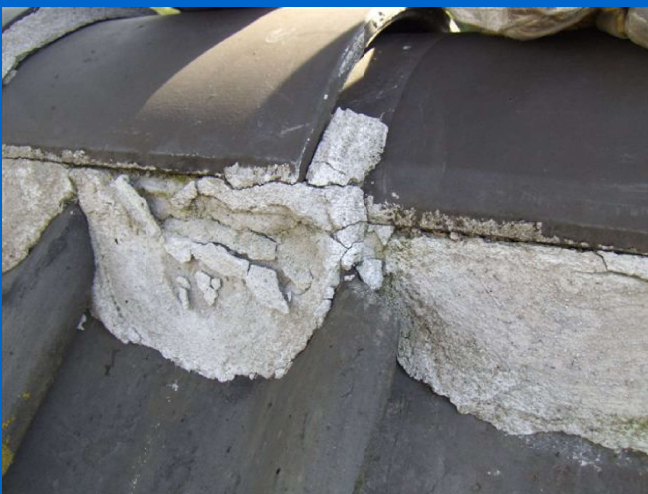
- Foto links: deze nokvorsten zijn in een minerale dakmortel met kunststof vezels gelegd. De mortel is helaas 'verbrand'. De samenhang tussen de toeslagstof zand en het bindmiddel kalk met cement is verdwenen.
- Het is belangrijk om de minerale dakmortel voldoende vochtig te houden totdat deze voldoende is uitgehard. Bescherm de verse dakmortel tegen uitdroging door de zon en de wind, maar ook tegen bevriezing.

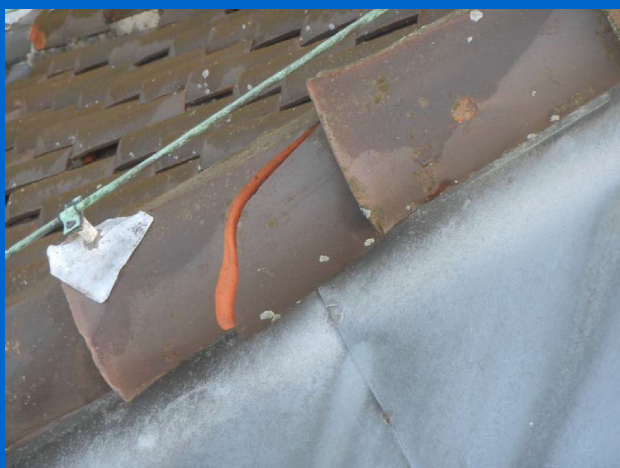
- Foto's boven: kapot geknapte vorstpannen door het roesten van ijzeren spijkers.

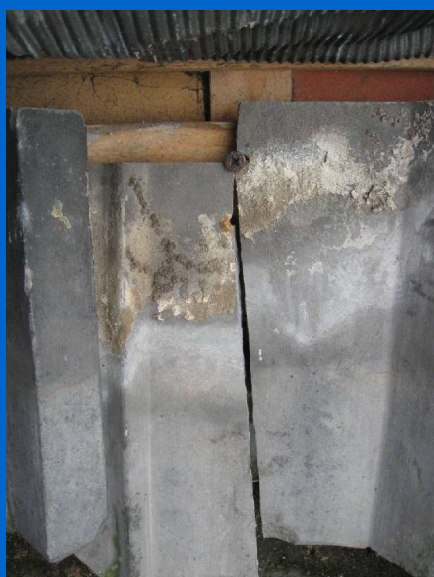
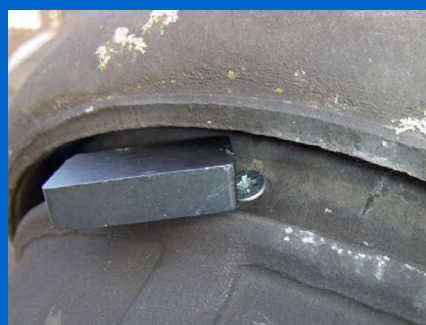
- Foto links: door het roesten van een schroef is deze vlakke Friese dakpan doormidden gebroken.
- Gebruik alleen messing, koperen of rvs bevestigingsmiddelen. De meeste rvs schroeven zijn niet magnetisch. De schroef op de foto rechts is van gegalvaniseerd ijzer en kan dus op termijn problemen gaan geven.

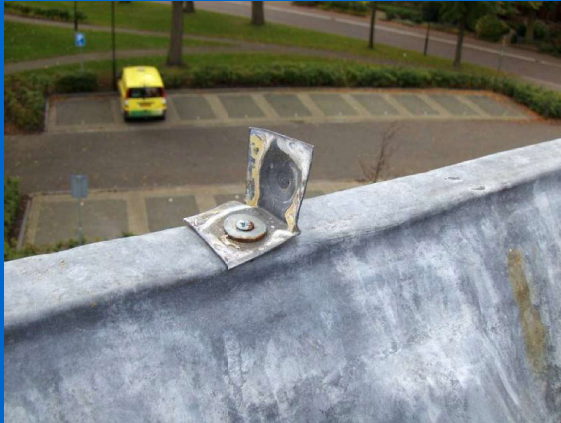
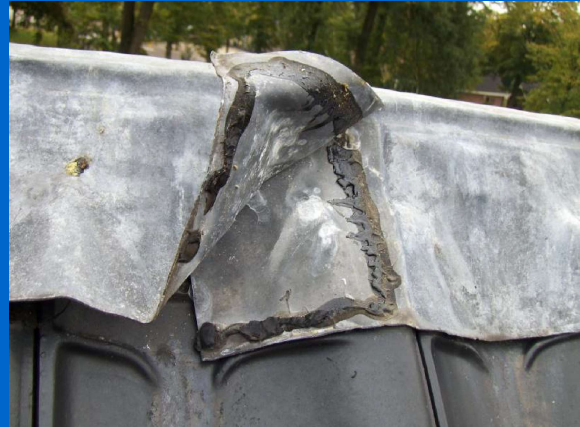
- Foto linksboven: bij een horizontale loodbekleding is deze manier van bevestigen niet waterdicht.
- Foto rechtsboven: het afkitten van de overlap is niet duurzaam. Door het uitzetten en krimpen van het lood zal dit weer lostrekken.

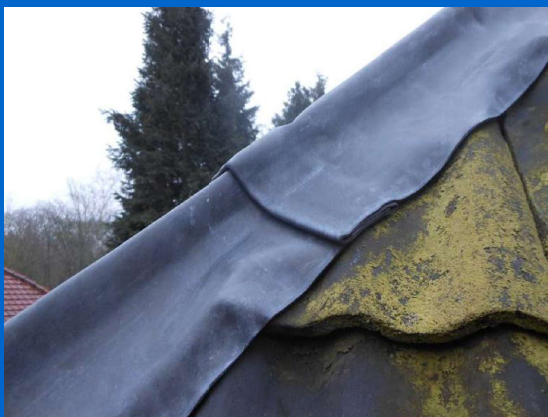
# Goede bevestiging van nok en hoekkeperlood met klangen

- Het felsen van nok en hoekkeperlood maakt de verbinding waterdicht en het lood stijver, zodat dit minder gevoelig is voor opwaaien.
- In de fels kan een dikke koperen klang gehaakt worden. Deze klang wordt bevestigd aan de ruitelrat, waardoor een waterdichte bevestiging is gemaakt.

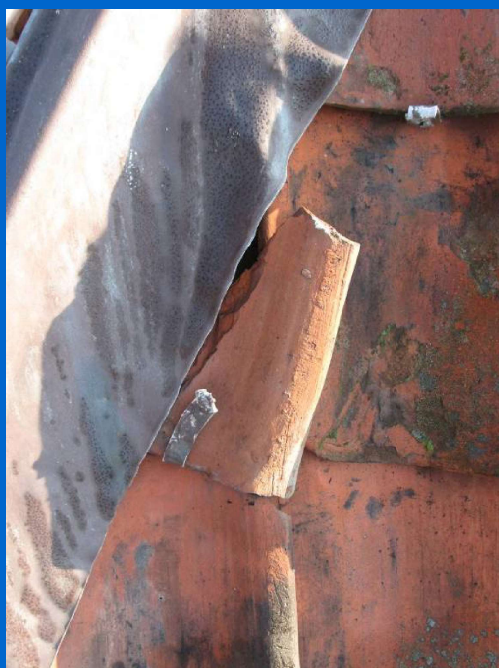
## Scheerpannen

➤ In het verleden werden scheerpannen (ook wel aanhoekers) opgehangen in loodveters van dik lood. Bij te dun lood zullen de scheerpannen gaan uitzakken.

➤ Een goed alternatief zijn de rvs hoekkeperklemmen.

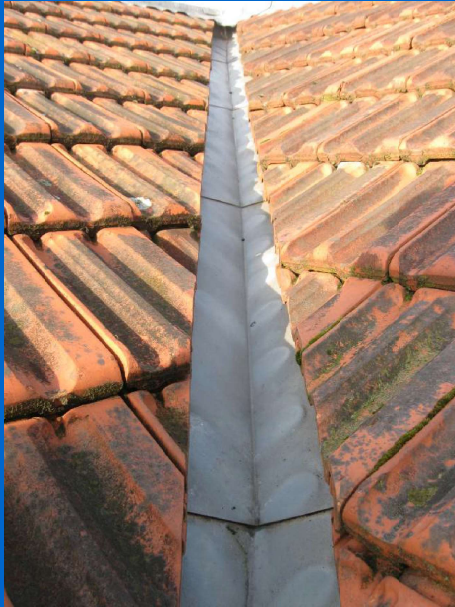
➤ Foto links: mooie brede en strakke kilgootaansluiting. Deze goot is minder gevoelig voor verstoppingen door bladvuil en kan makkelijk schoongemaakt worden.

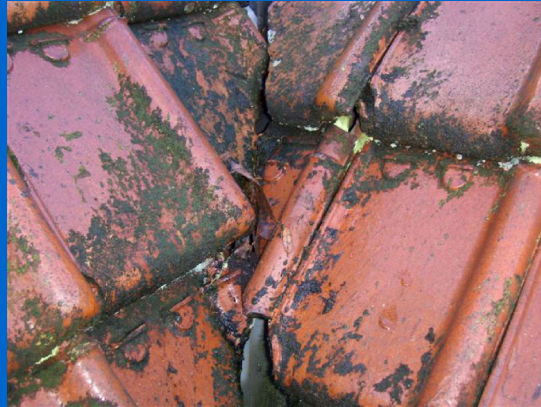
➤ Foto boven: volledig dichtgelegde kilgoot. Deze zijn gevoelig voor verstoppingen.

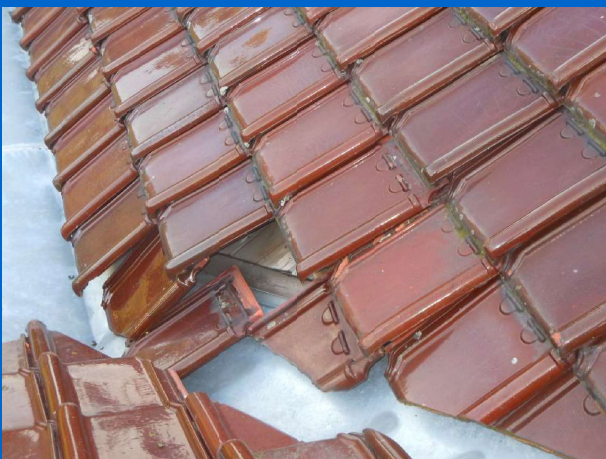
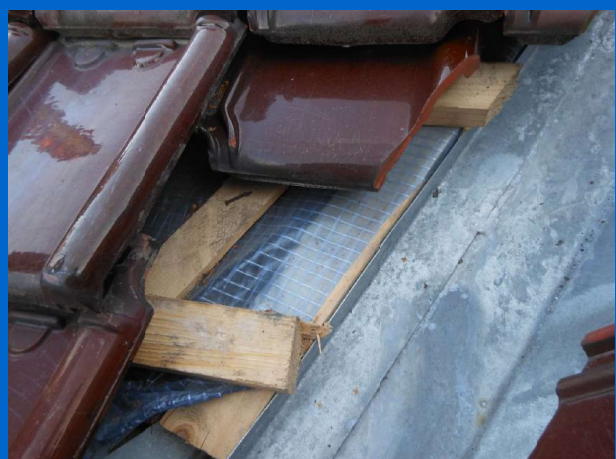
# Geen ondersteunende zoomlat

- Het dak is recent gerenoveerd, maar langs de kilgoot is geen zoomlat toegepast.
- De scheerpannen zakken uit en vallen weg.

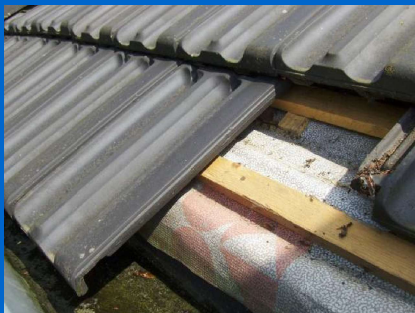
- Afbeeldingen links: de panlatten zijn niet goed verdeeld en er is geen voetlat aangebracht die de onderste dakpan ondersteunt.
- Afbeelding boven: voorbeeld van een voetlat (panlat op zijn kant) die de onderste dakpan ondersteunt.

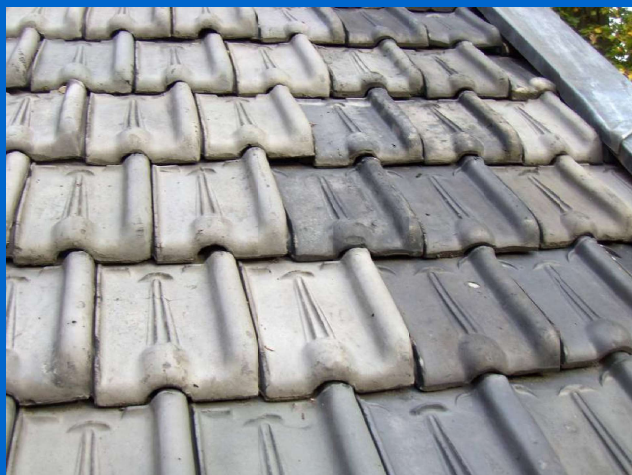
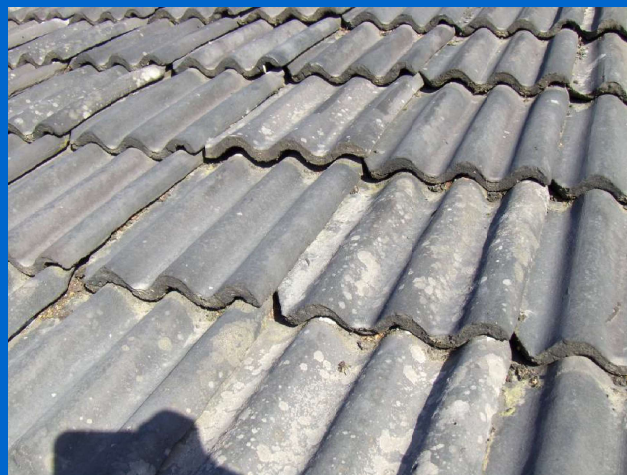
## Inboeten met 2<sup>e</sup> hands dakpannen

- Hergebruik van historische materialen verdient de voorkeur.
- Nadeel is dat dakpannen van verschillende dakpanfabrikanten niet altijd goed op elkaar aansluiten. De dakpannen dienen goed uitgezocht en gesorteerd worden. Het liefst per dakpanfabrikant.

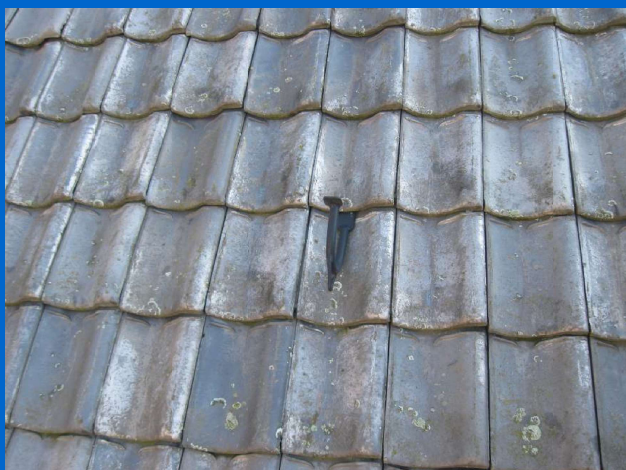
- Foto links: de originele VH-dakpannen. De dakpannen zijn qua kleur meer genuanceerd.
- Foto rechts: nieuwe VH-dakpannen. De kleur is egaal en het aanzicht van het dakvlak is hierdoor toch anders geworden.

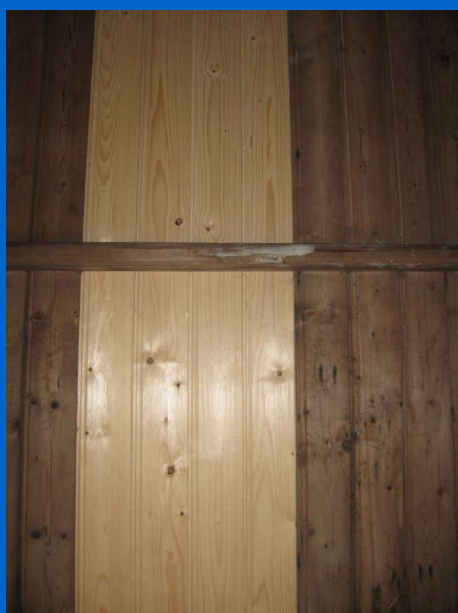
- Foto links: herstellingen aan dakbeschot. Houd rekening met oude houtmaten en profileringen die niet direct leverbaar zijn.
- Foto rechtsboven: zwamaantasting in het dakbeschot. Mogelijk zijn ook de balkkopen in de muur aangetast.

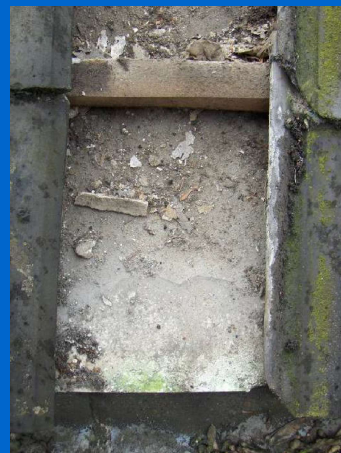
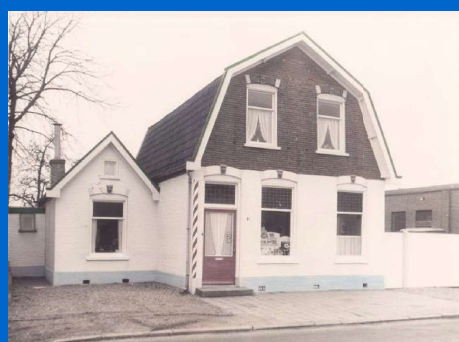
# Cementgebonden asbesthoudend dakbeschot

- Foto rechts: origineel asbesthoudend dakbeschot op de keukenuitbouw van een woning uit 1908.
- Grootschalige productie van asbesthoudend plaatmateriaal kwam al op gang omstreeks 1870.
- Nu moeten de asbesthoudende materialen, die aan het weer zijn blootgesteld, voor 2024 verwijderd zijn. Als de platen erg slecht zijn en de asbestvezel komt nu al echt vrij, kan de gemeente je al verplichten dit voor 2024 te saneren.
- In eerste instantie zou alle asbest dat boven de kapconstructie zit (sporen/gordingen) moeten worden verwijderd. Dit is teruggedraaid tot het asbest dat aan de buitenlucht is blootgesteld. Dus dakbeschot is nog niet verplicht.

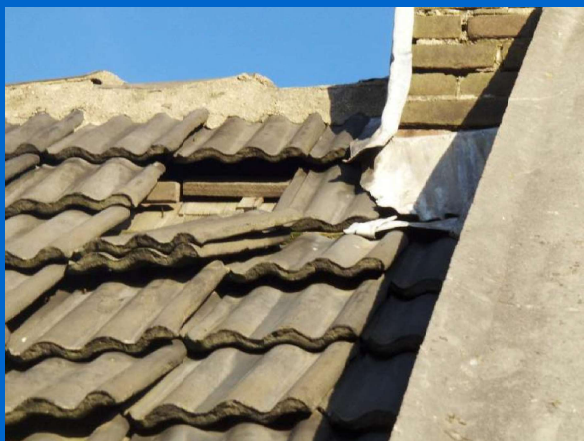
- Foto linksboven: bij opgaand metselwerk van gevels, kerktorens, schoorstenen etc. ontstaan van draaiwinden.
- Foto rechtsboven: waar nodig kunnen de dakpannen dan vastgezet worden met stormankers.

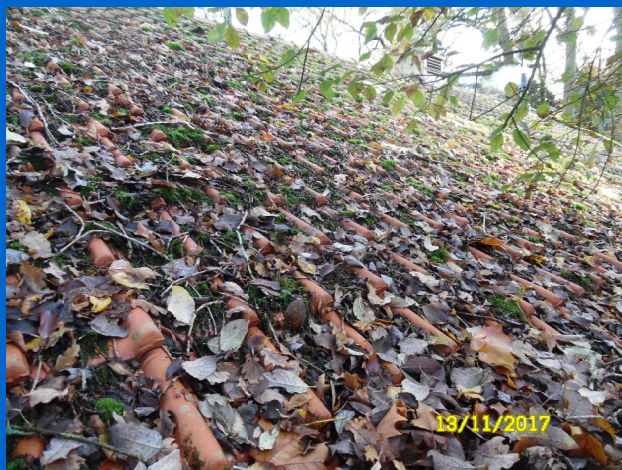
➤ Foto linksboven: pannendak vol bladvuil en mos.

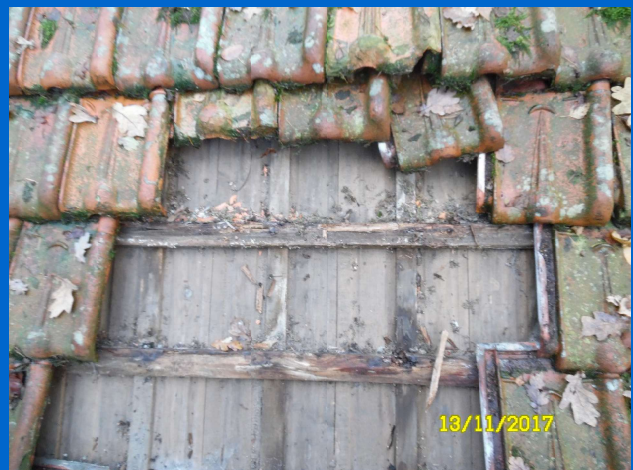
➤ Foto rechtsboven: lekkage en houtrot omdat de dakpannen het regenwater niet goed kan afvoeren.

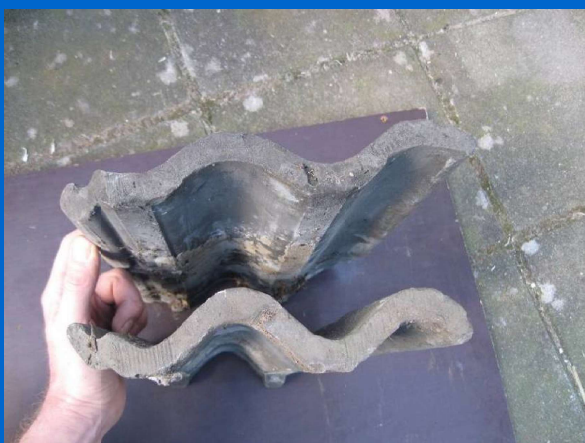
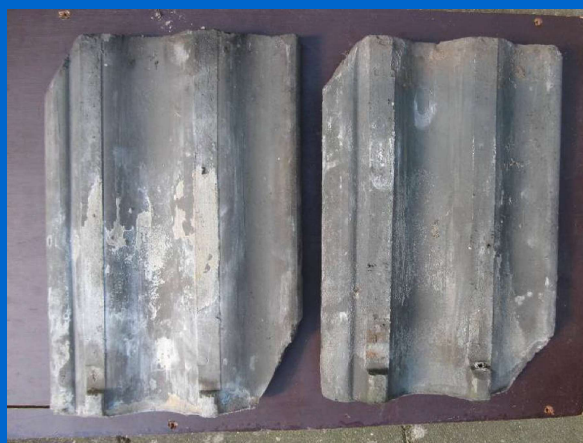
# Reservevoorraad dakpannen

- Foto's boven. Twee Friese tweegolf dakpannen van verschillende dakpanfabrikanten. Er is duidelijk verschil in vorm en maatvoering.
- Neem altijd een originele dakpan van het dak mee als voorbeeld bij de aankoop van tweedehands dakpannen.

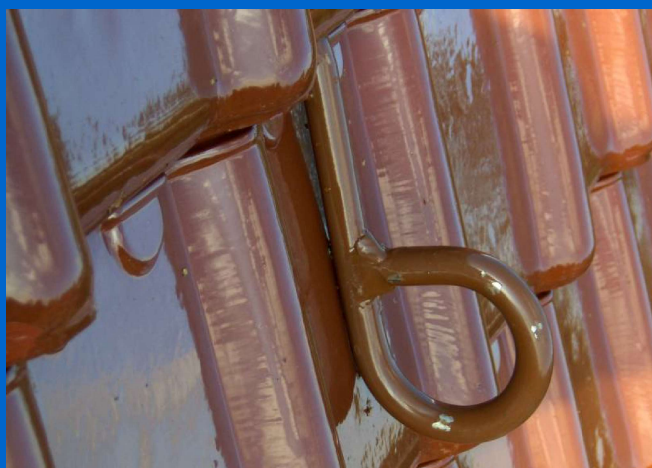
➤ Foto rechtsboven: detail van het veiligheidsoog.

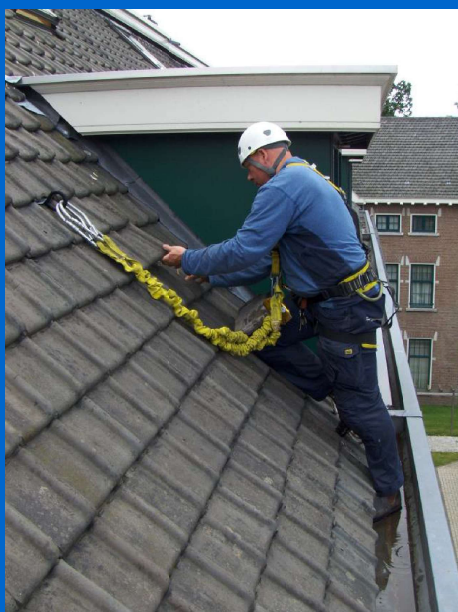
➤ Foto linksboven: met behulp van een harnasgordel met lijnen en karabijnhaken kan door de goot worden gelopen.

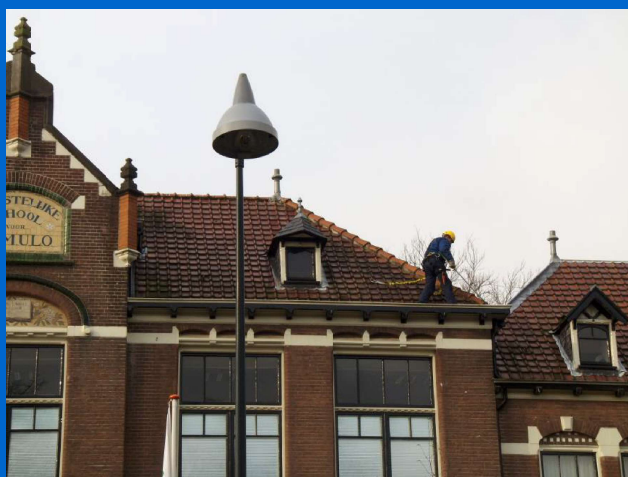
➤ Foto rechtsboven: schoonmaken van de goot.

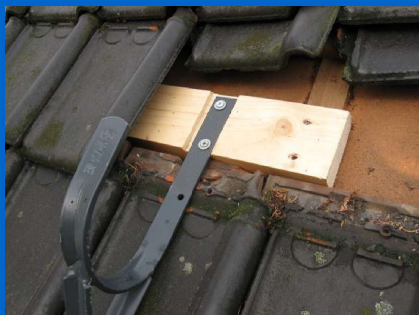
- Foto's links: ladderhaken vastgezet met gegalvaniseerde houtschroeven.
- Foto rechtsboven: deze ladderhaak kon met dakbeschot en al losgetrokken worden.

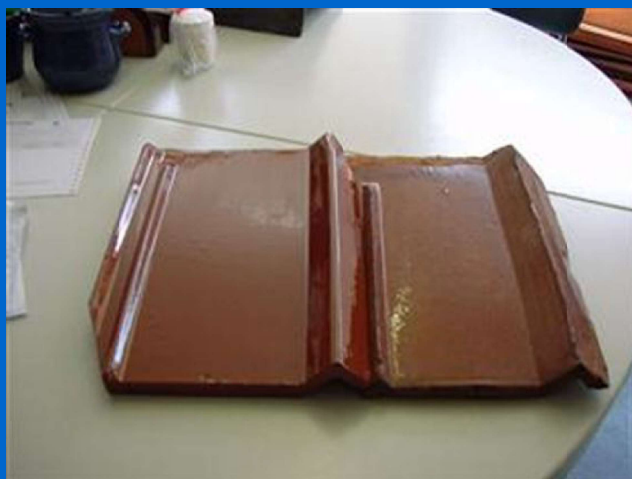
- Replica's van historische dakpannen
- [www.dakpannen.nl](http://www.dakpannen.nl)
